## 工事図（写真）現状

### いなんせ斎苑 正面玄関ロビー雨漏り状況

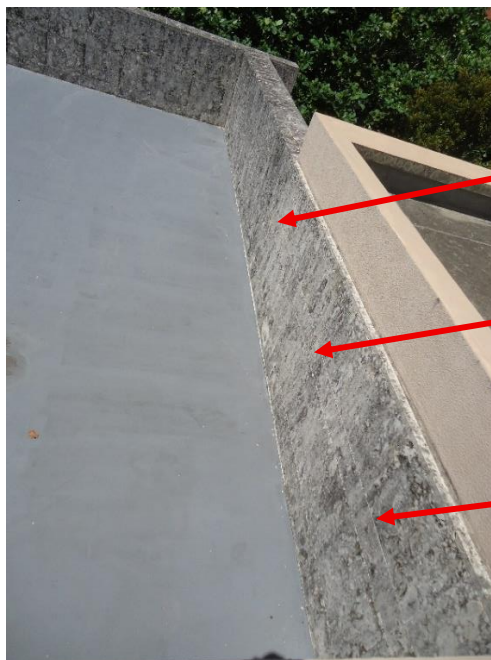
### 正面玄関ロビーの雨漏り原因箇所の状況

写真の赤矢印の外壁石貼りの各接合部分の隙間やその他亀裂等からの雨水の伝い漏れが、正面玄関ロビーの雨漏り原因となっている。
